BERGSBRON 7, MJÖLNAREN 14 & 15

NORRKÖPINGS KOMMUN

Antikvarisk utredning

Kulturmiljöutredning inför
detaljplan för fastigheterna Bergsbron 7
samt Mjölaren 14 och 15, Norrköping

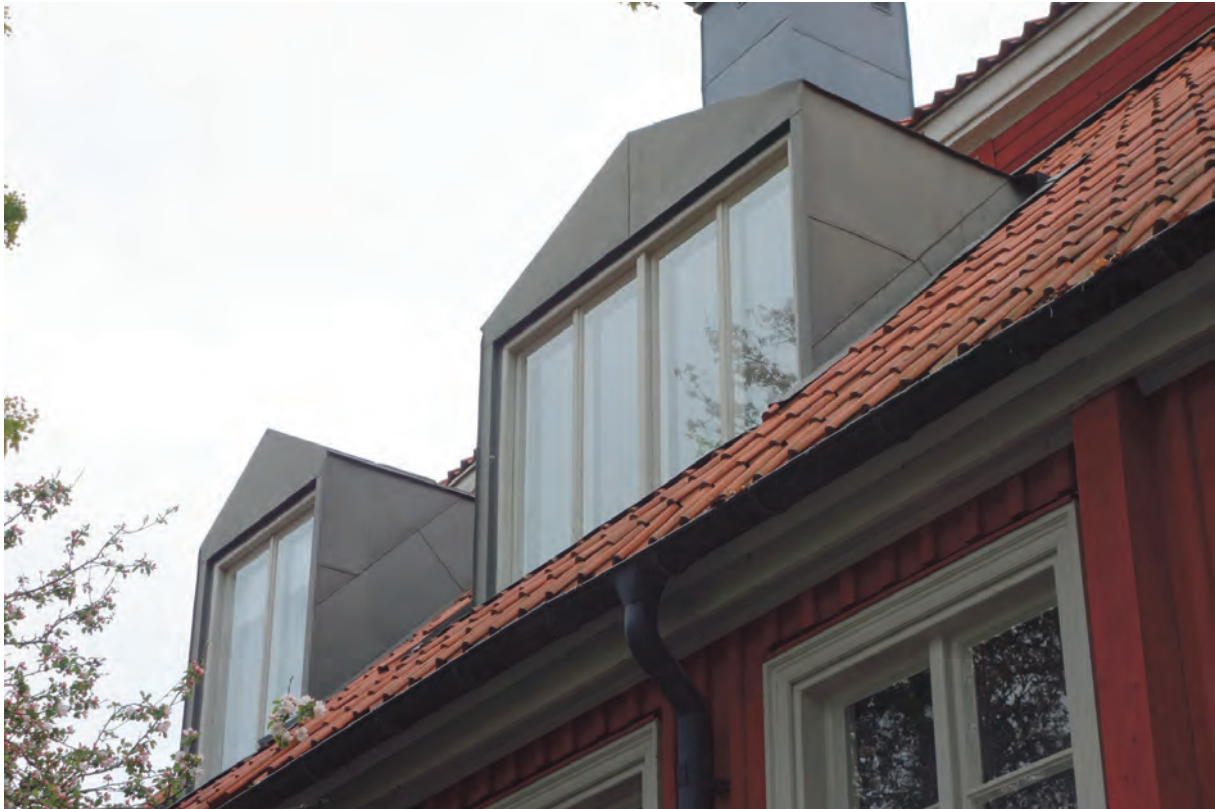
Takkupor av plåt mot söder. Dessa är uppförda med innåtgående bågar och spanjolett. Troligen uppförda under tidigt 1900-tal.

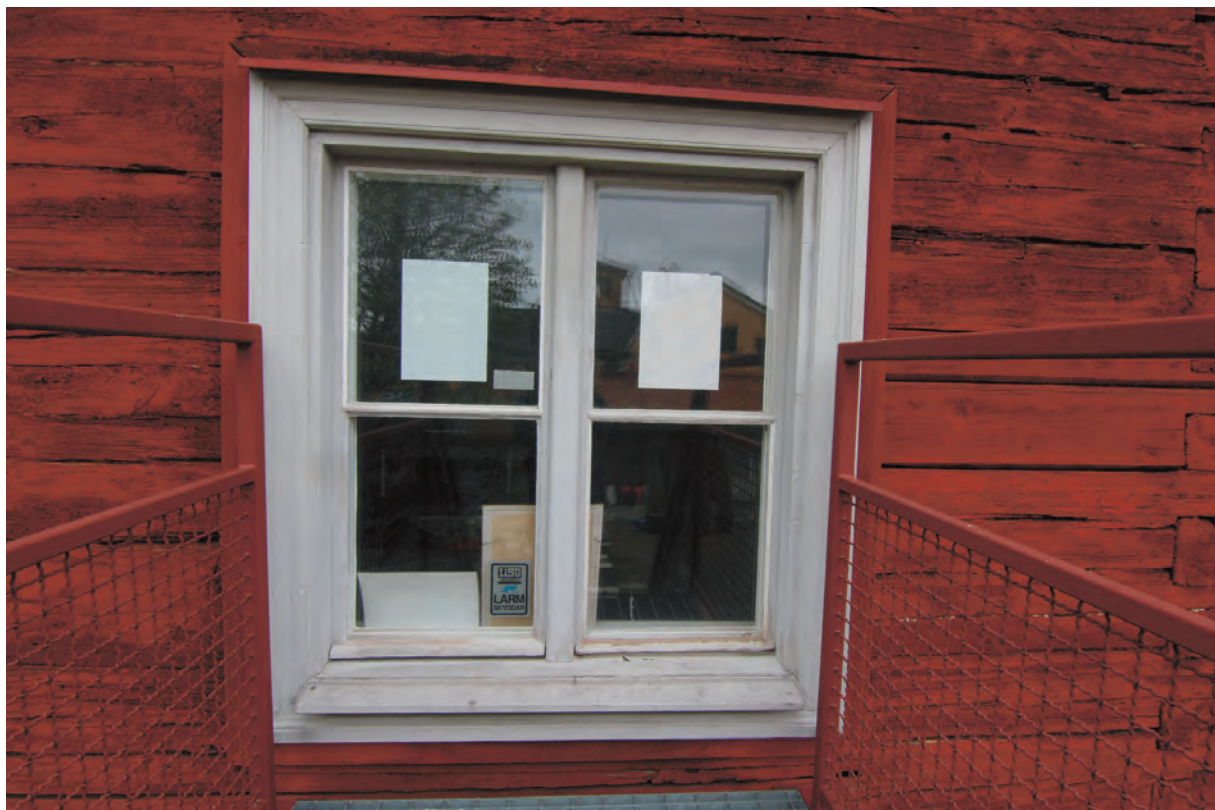
Mindre fönster på östra sidans övre plan. Kopplat till fönstret finns en brandtrappa.

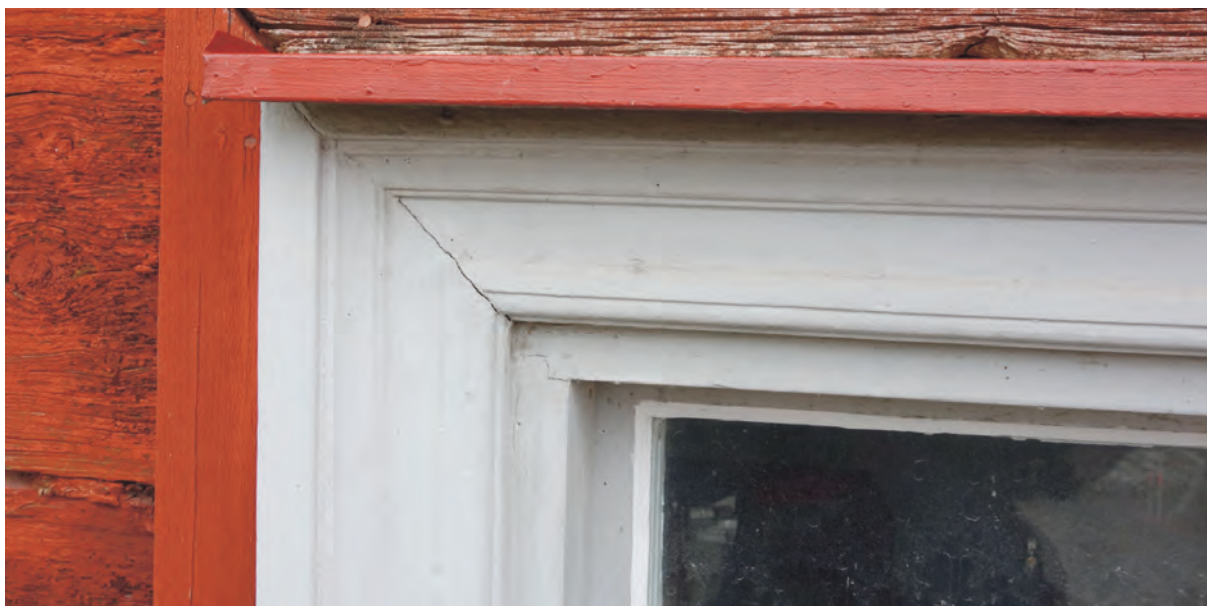
Fönsteromfattningen har en utformning som är typisk för 1700-talets slut. Om dessa omfattningar är av så hög ålder är ej fastställt.

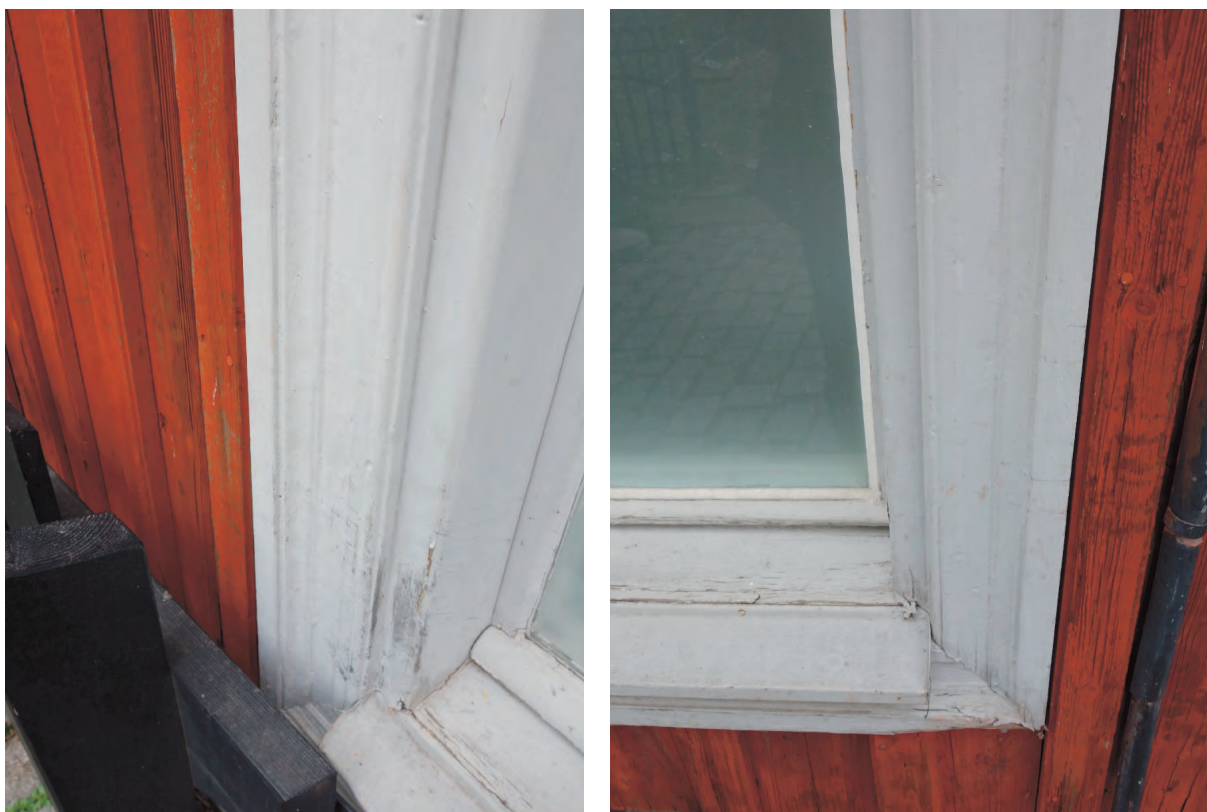
Fönsteromfattningar uppvisar vissa tecken på hög ålder, med bland annat flera färglager. Utformningen ser ut att överensstämma med foton från tidigt 1900-tal.

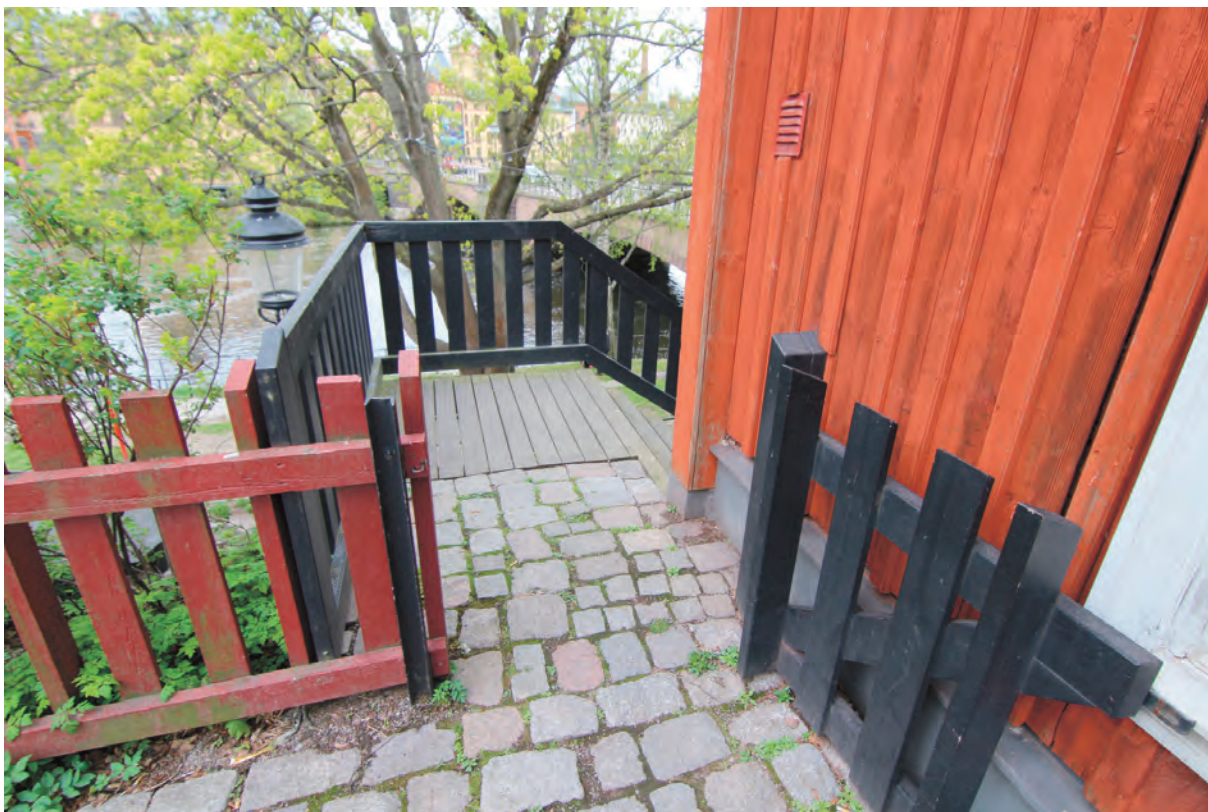
Trappnedgång från Bergslagsgården till Kärleksparken. Nedgången mynnar bakom ett järnstängsel och genomgången används inte då den ej upplevs som öppen för allmänheten.

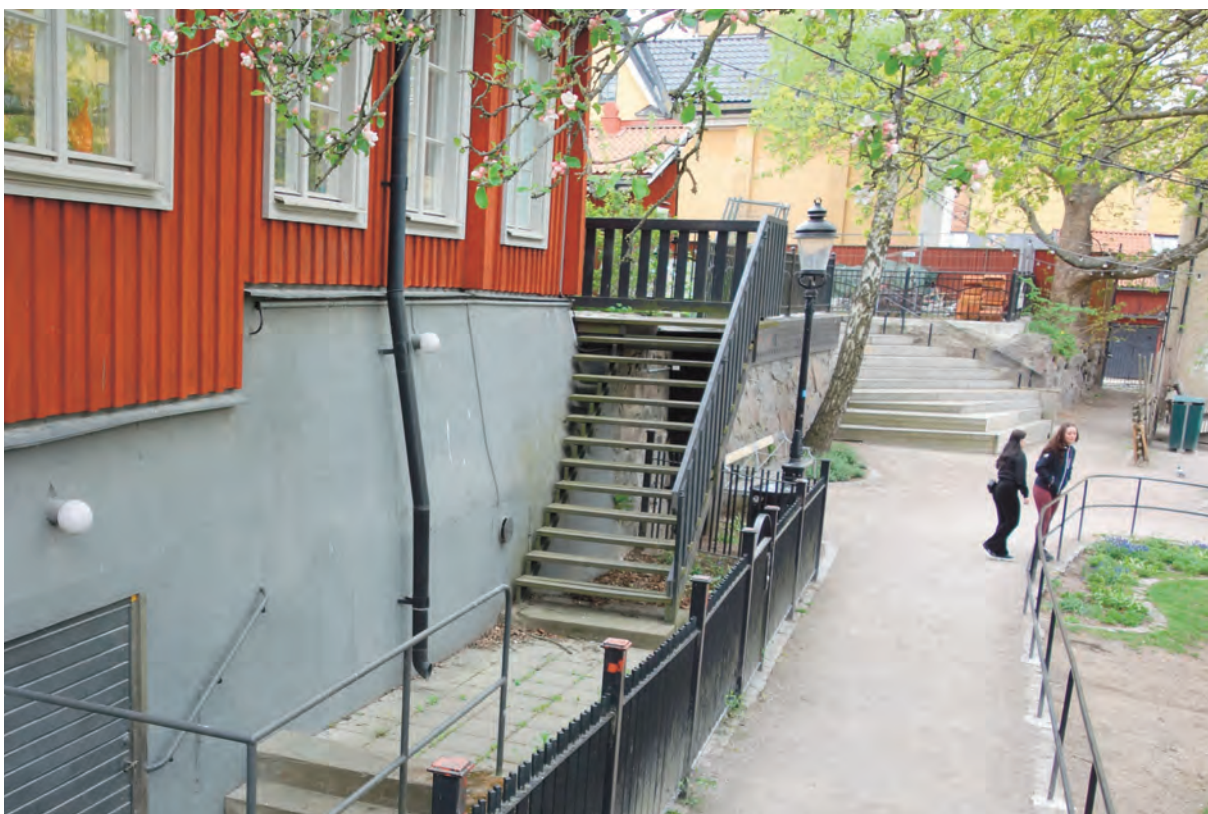
Trappa av stålkonstruktion med trästeg ned från fastighetens övre nivå ned till Kärleksparken eller byggnadens källare.

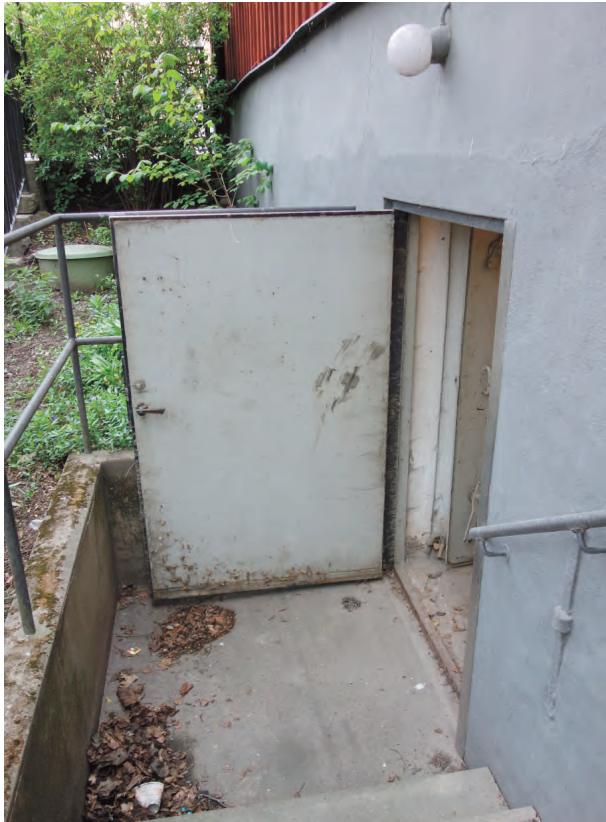
Källarentré på södra sidan mot Kärleksparken. Källardörren är mycket bred, monterad i en stälkarm och troligen från 1970-tal.

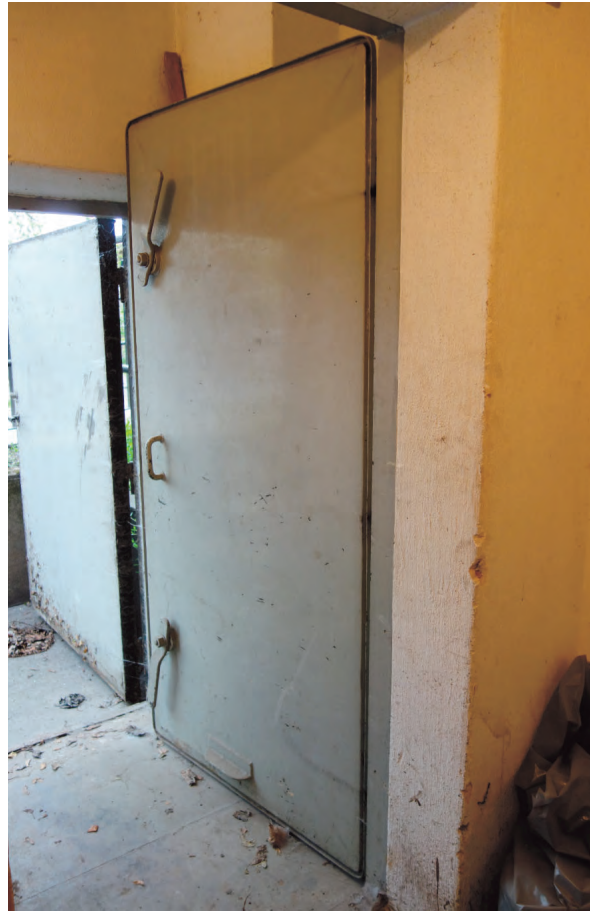
I källarutrymmet finns innanförvarande pansardörrar från skyddsrummsuppförande under 1940-tal.

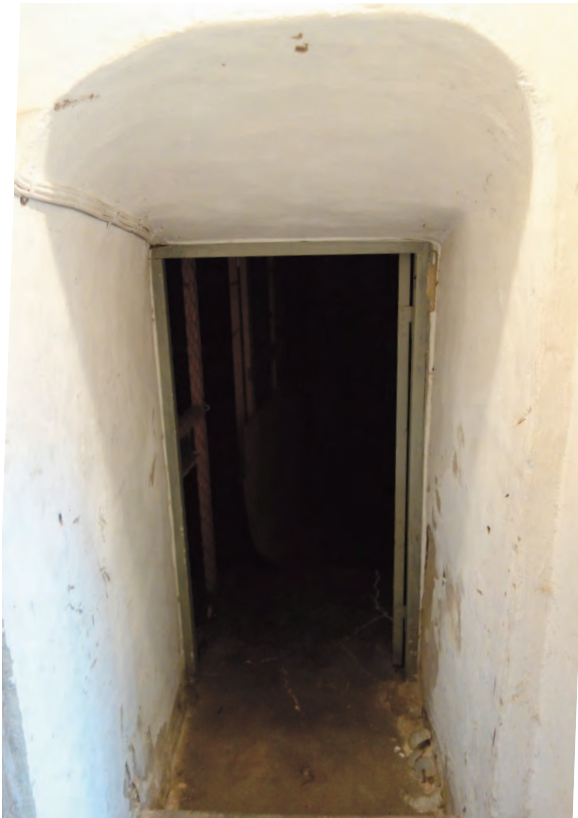
Passagen ned till den äldre källaren har en välvd, putsad ovandel. Två steg leder ned till källaren som tros vara från 1600-talets början.

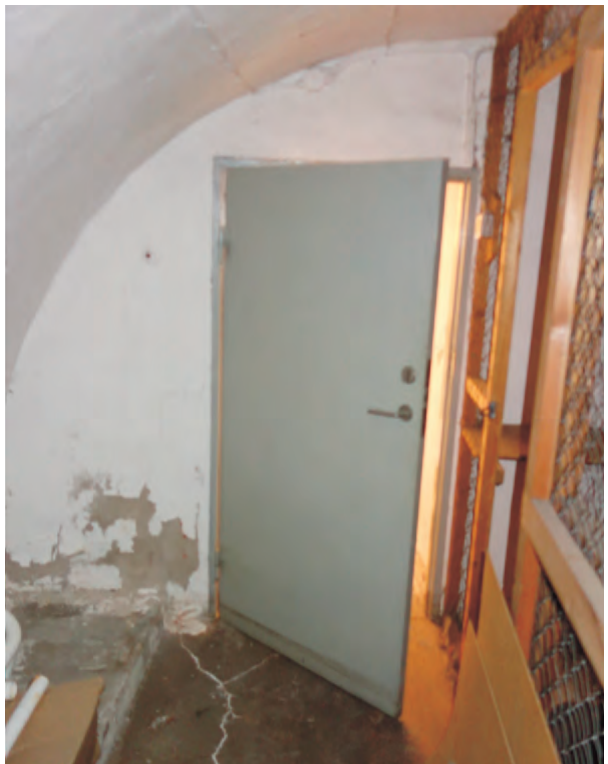
Entrédörr i den äldre källaren. Golvet är belagt med cement. Taket är tunnvävt.

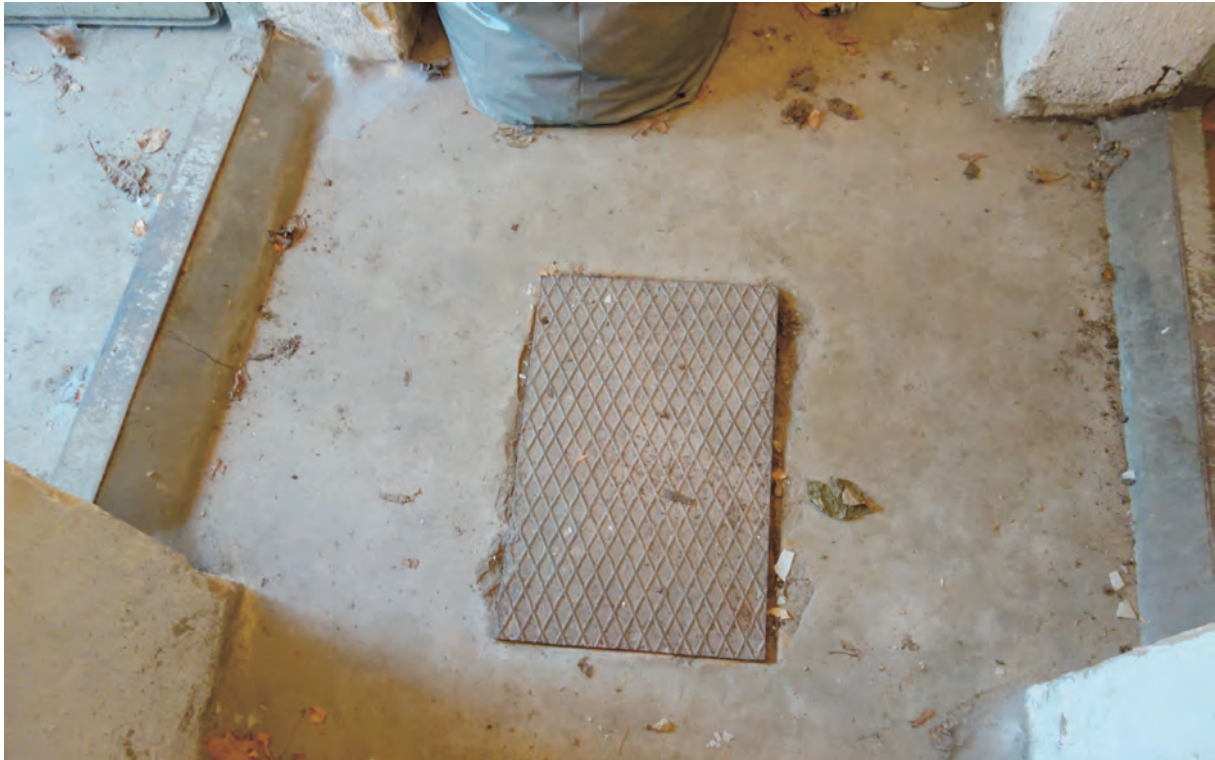
Källarens golv består i sin helhet av cement med karmar av stål och cement från skyddsrumsuppförande.

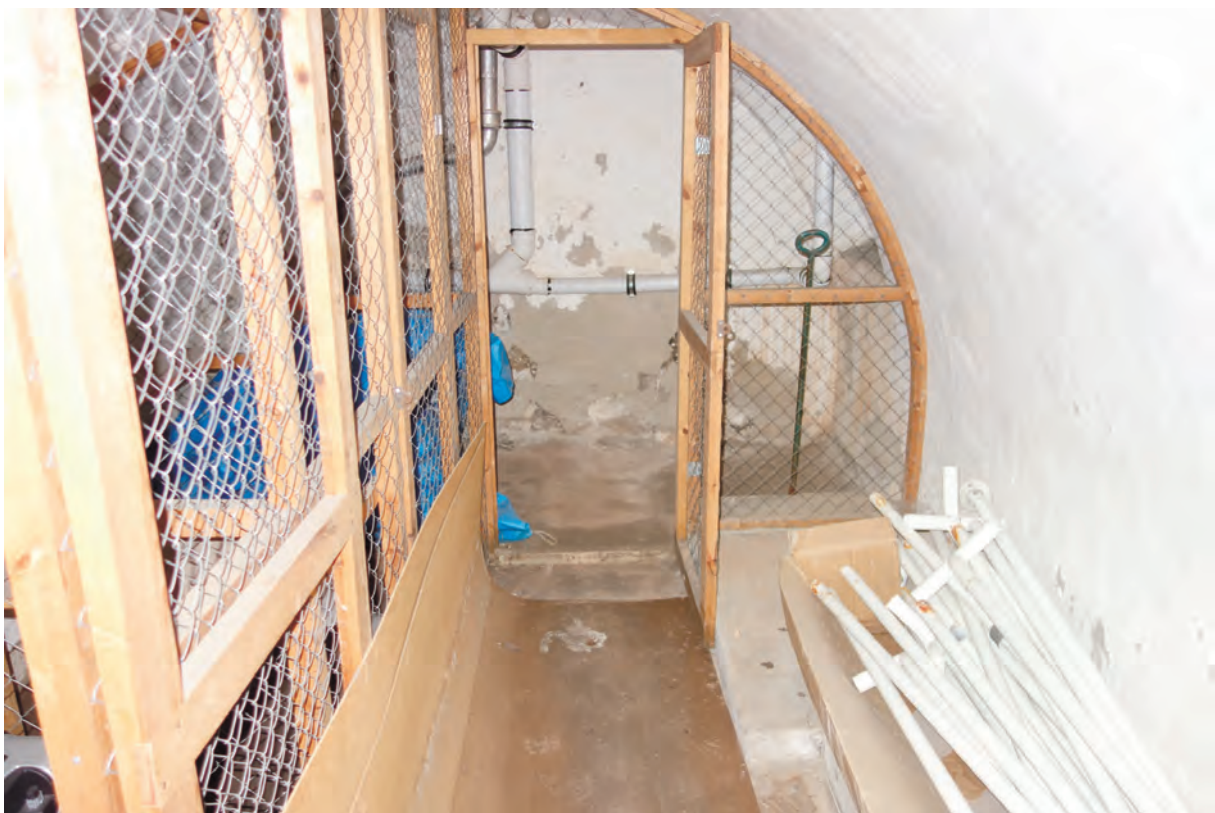
Den gamla källarens välvda tak och väggar går ibop. Rummet är idag inrett med förråd av trä och hönsnät.

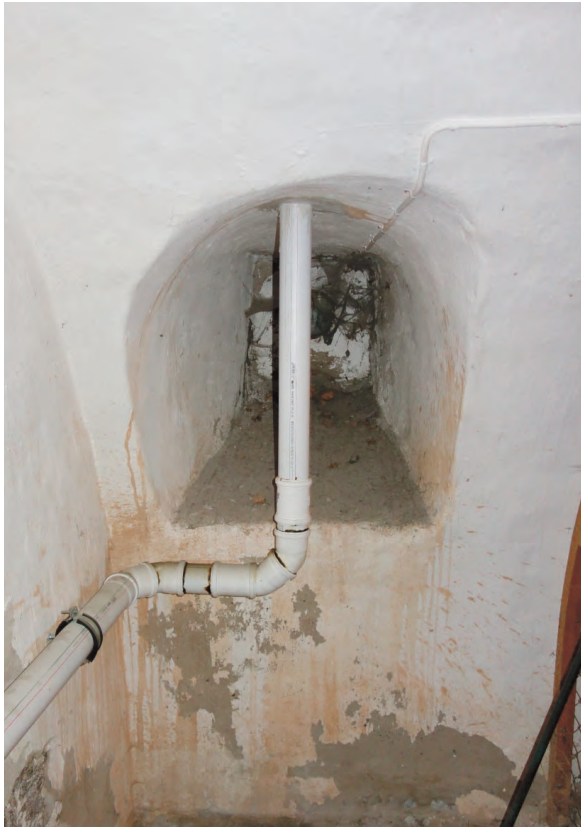
Äldre öppning i källaren är idag igensatt. En rördragning har gjorts nyligen till det nyrenoverade badrummet ovanför.

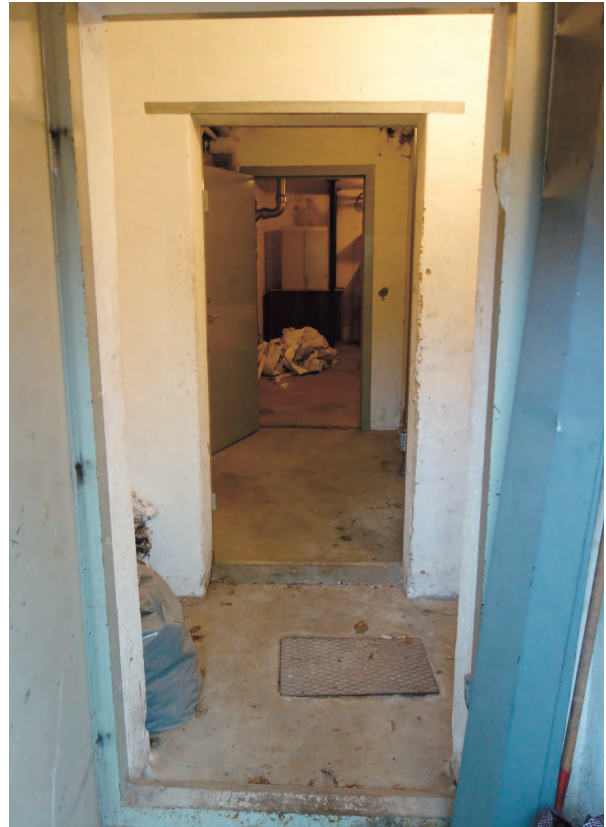
Foto från källarens entré. Rum ligger efter varandra. Den äldre källardelen är placerad direkt till böger.

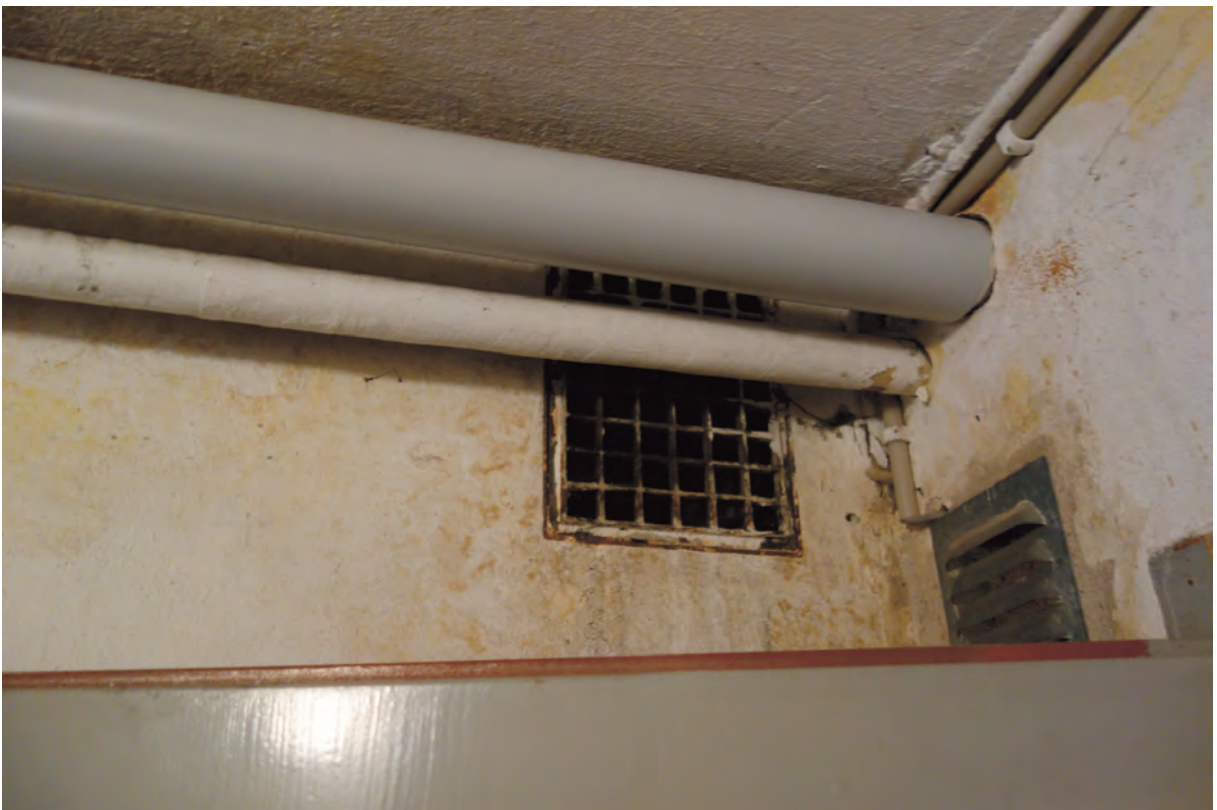
Ventilationsgaller i källarens förrådsrum, från ombyggnationen 1932 då källaren utökades till livsmedelsförråd.

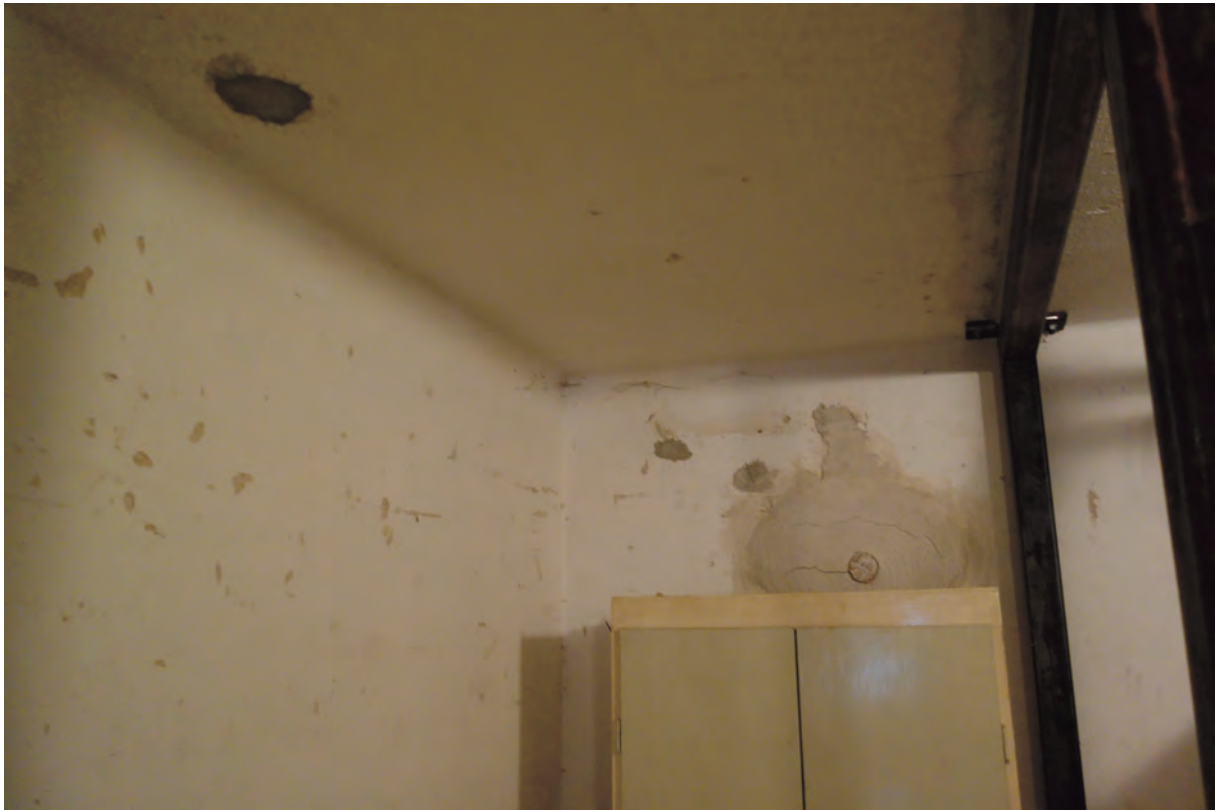
Det stora förrådsrummet har en putsad, rundad övergång mellan vägg och tak, typiskt för 1900-talets första hälft. Senare ombyggnationer och lagningar har utförts och sedan ej målats.

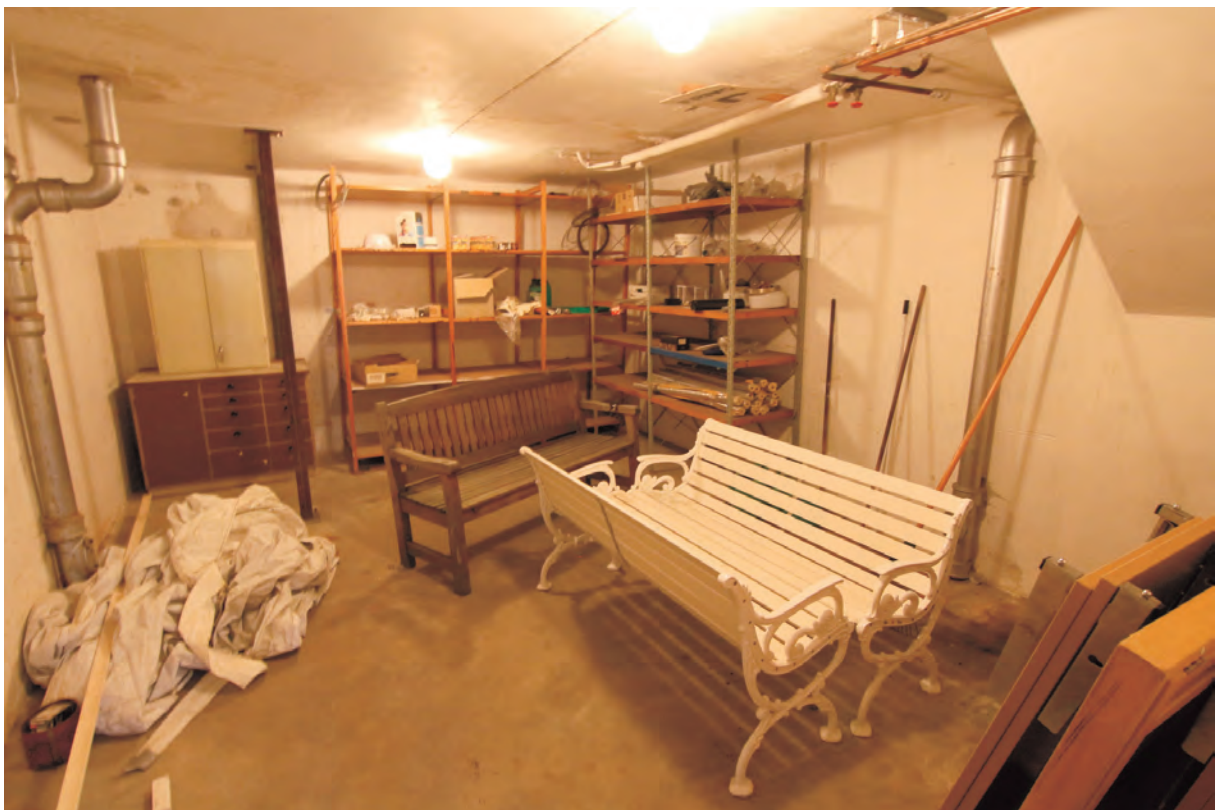
Källarens stora förvaringsutrymme. En blandning av installationer från olika tider finns. Avloppsror av gjutjärn på båda sidor av rummet är troligen från 1930-talet.

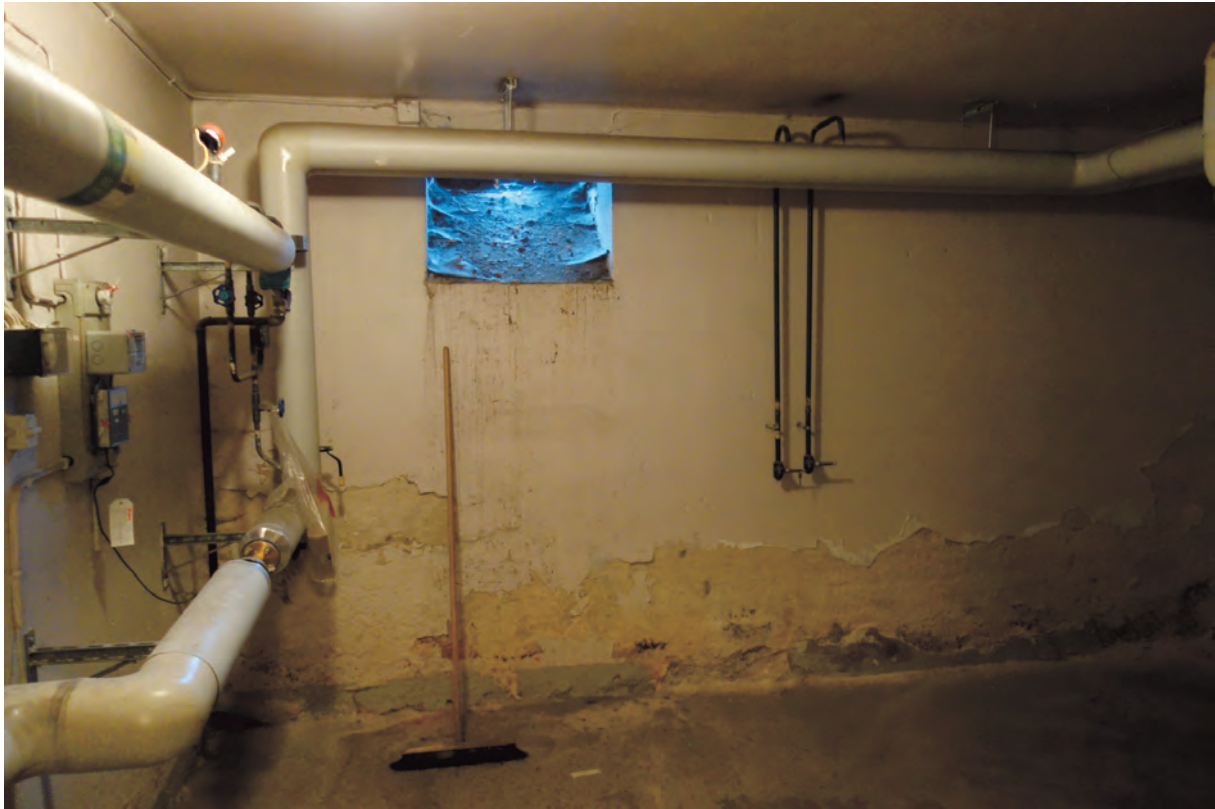
Källarens panncentral med en bevarade kolstört från 1932. Här lastades kocks in för förbränning i pannrummet.

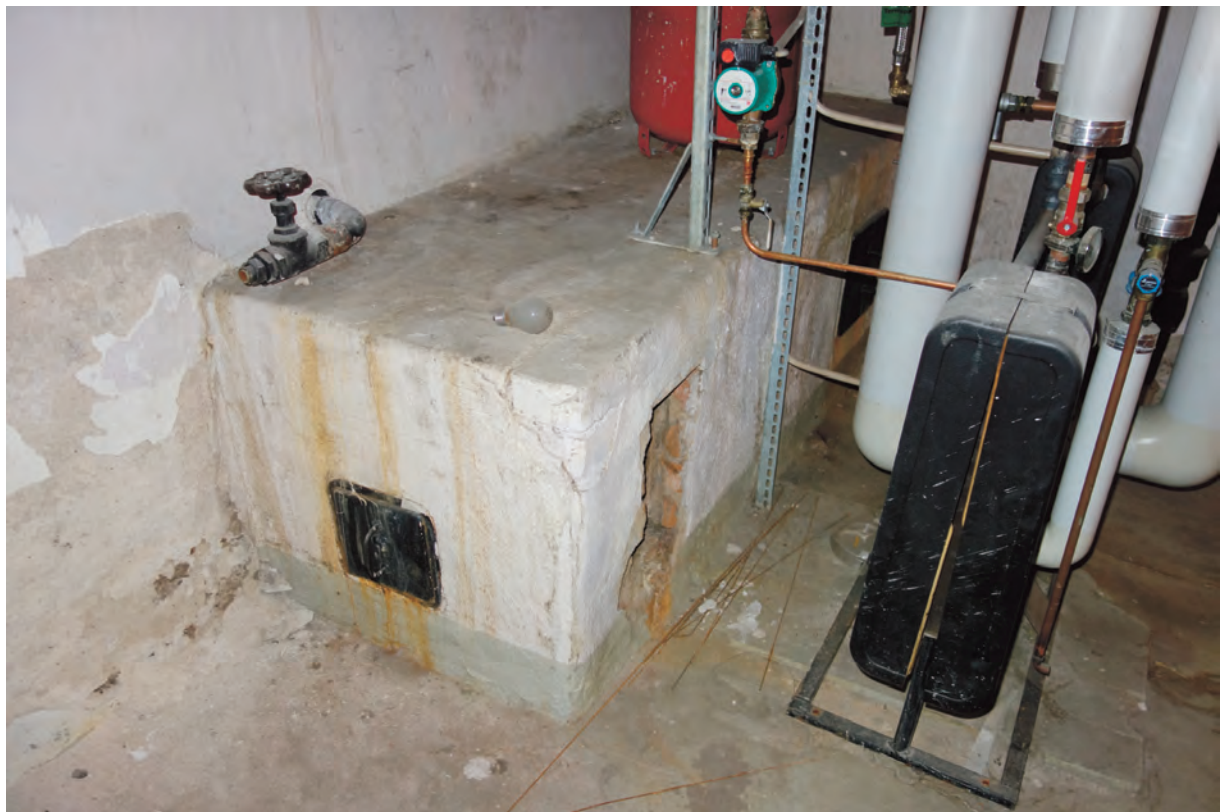
Den äldre kolpannan har bytts mot modernare installationer, men den äldre sockeln, mässingsarmatur och sotlucka av järn finns bevarade.

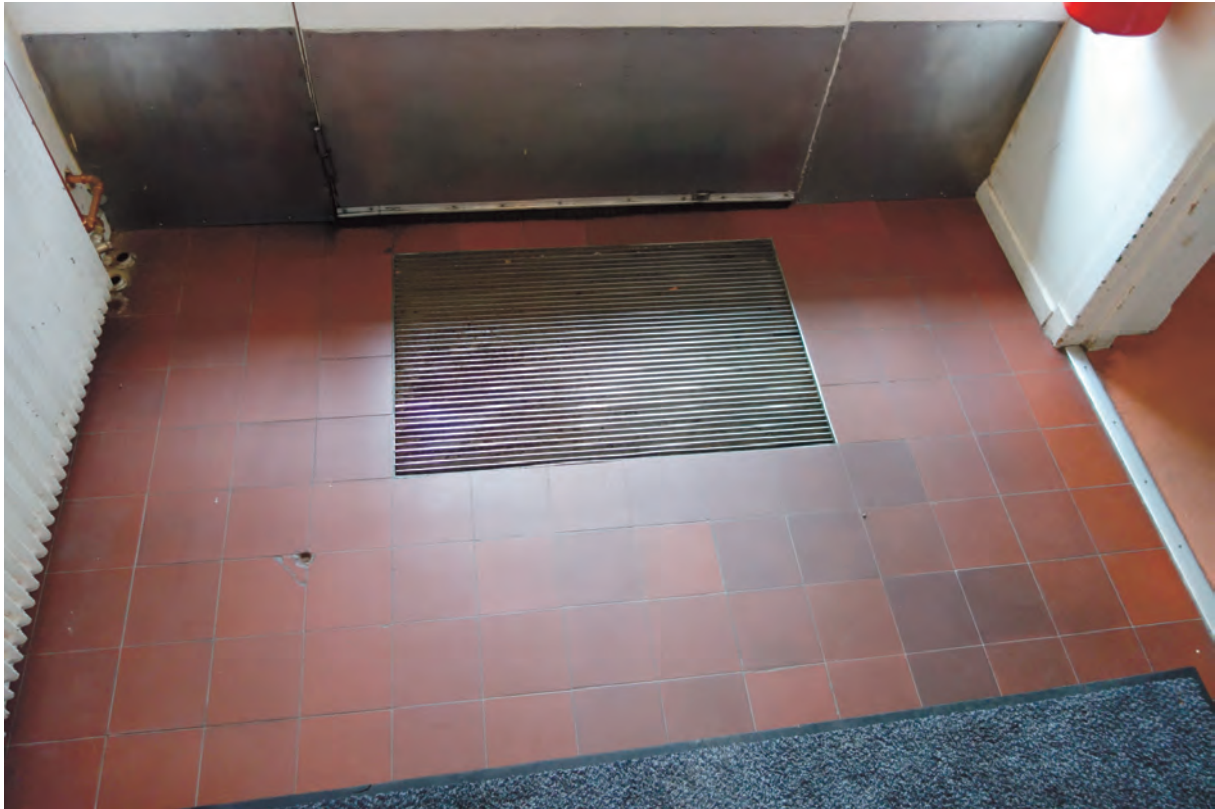
Entrén mot innergården har klinkerbelagt golv och försänkt skrapgaller. Bakom syns entrépartiets sparkeplåt. Trots ändrade ytskikt är entréhallens form bevarad.

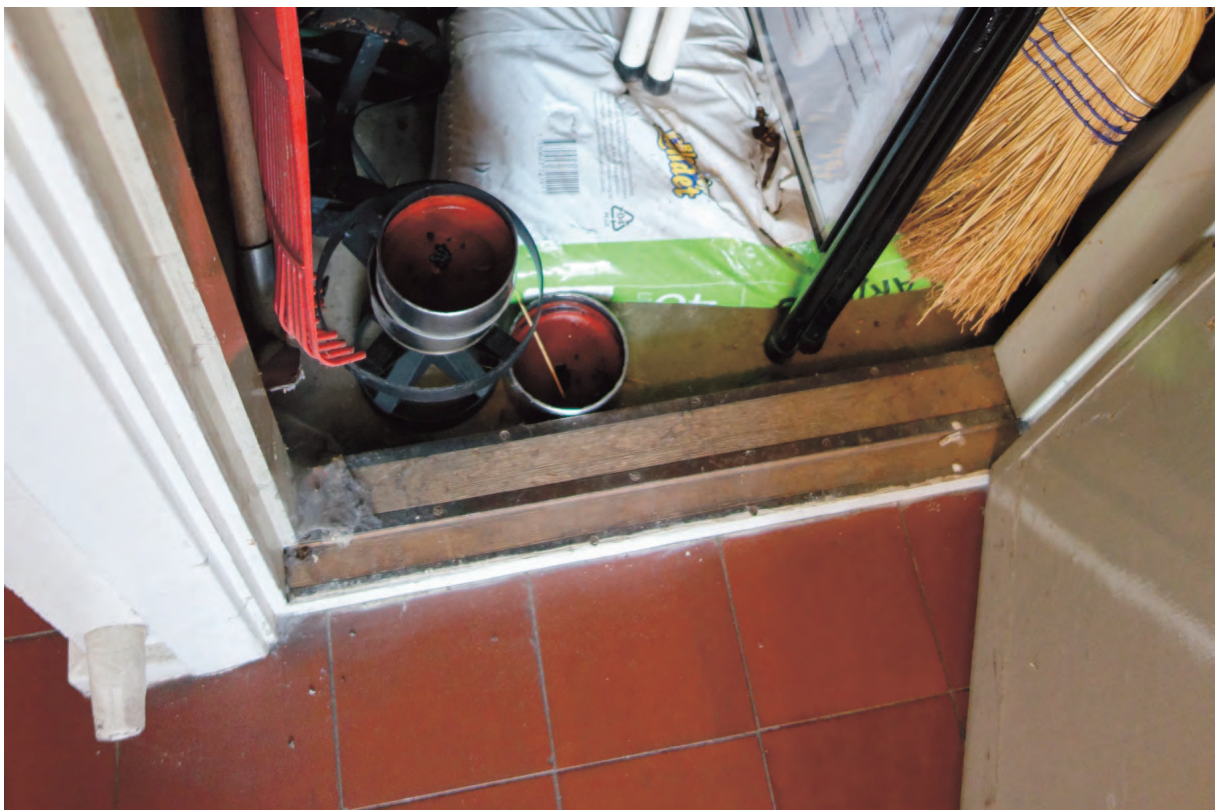
Dörrens träkarm är stålsockd. Möjligen en bitflyttad garderobsdörr från tiden innan 1932.

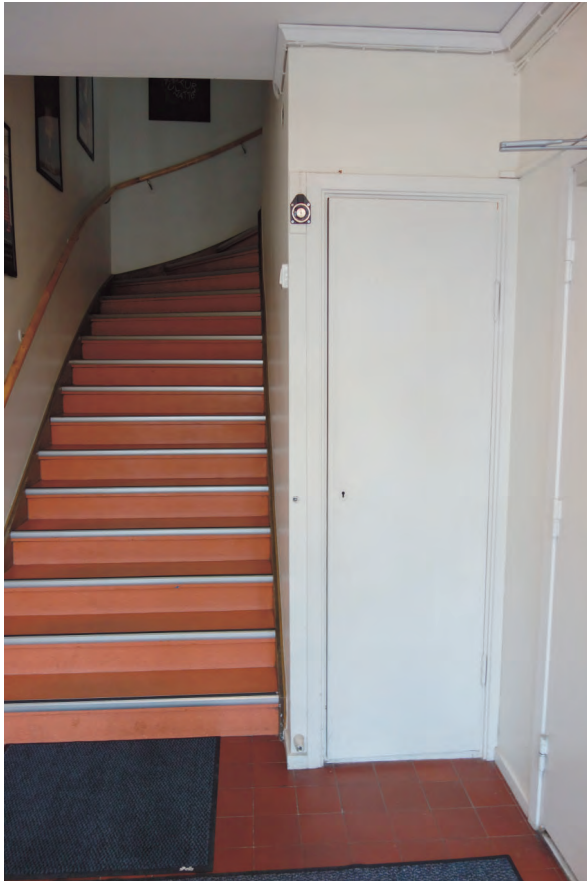
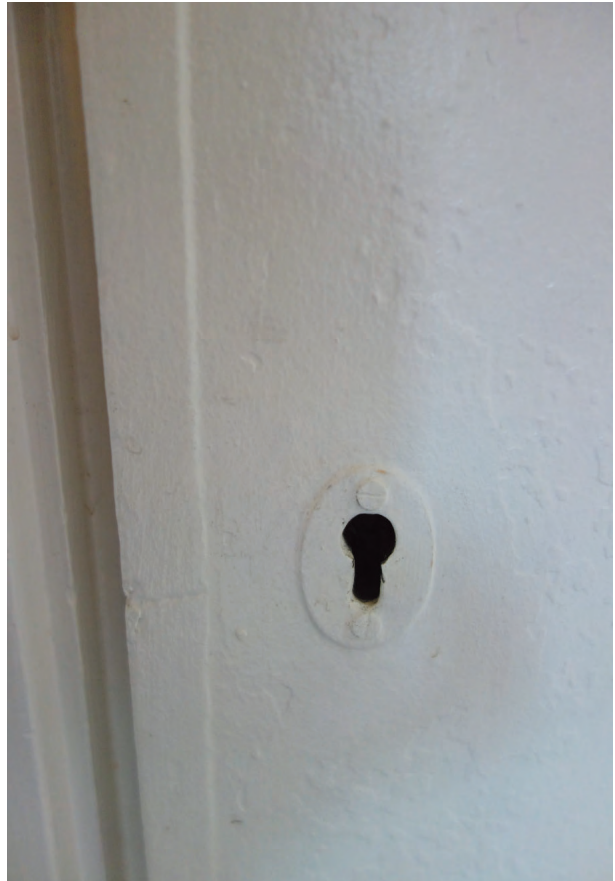
Trapphallen med ursprunglig trappplacering men ombyggd form. Till höger finns en smal dörr som är från tidigt 1900-tal. Bilden till höger visar nyckelskyften och bilden nedan visar kammarlås av tidig 1900-talsmodell, fabriktillverkad, kvadratisk, men saknar vred.

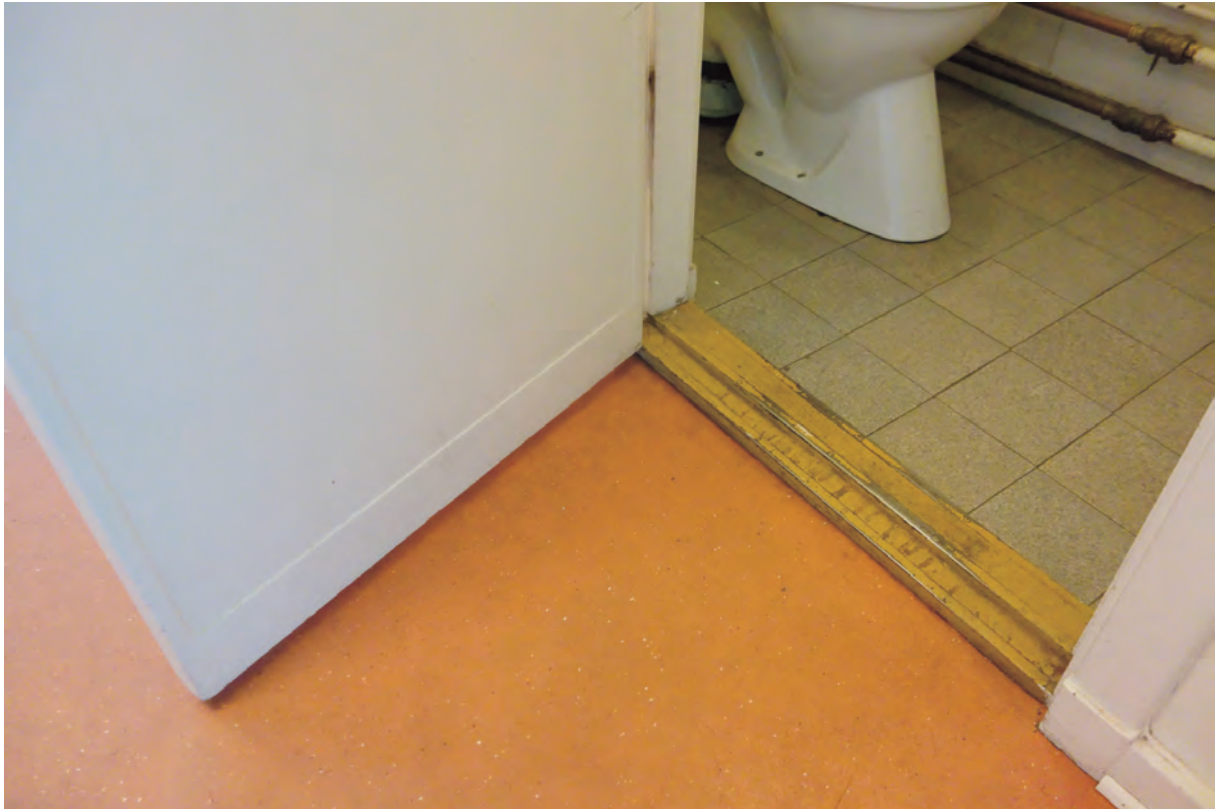
Wc-dörr i byggnadens sydöstra del, även denna tröskel är stålskodad och av samma utformning som garderobsdörren, fast något bredare. Även denna kan vara flyttad och återvänd inom byggnaden.

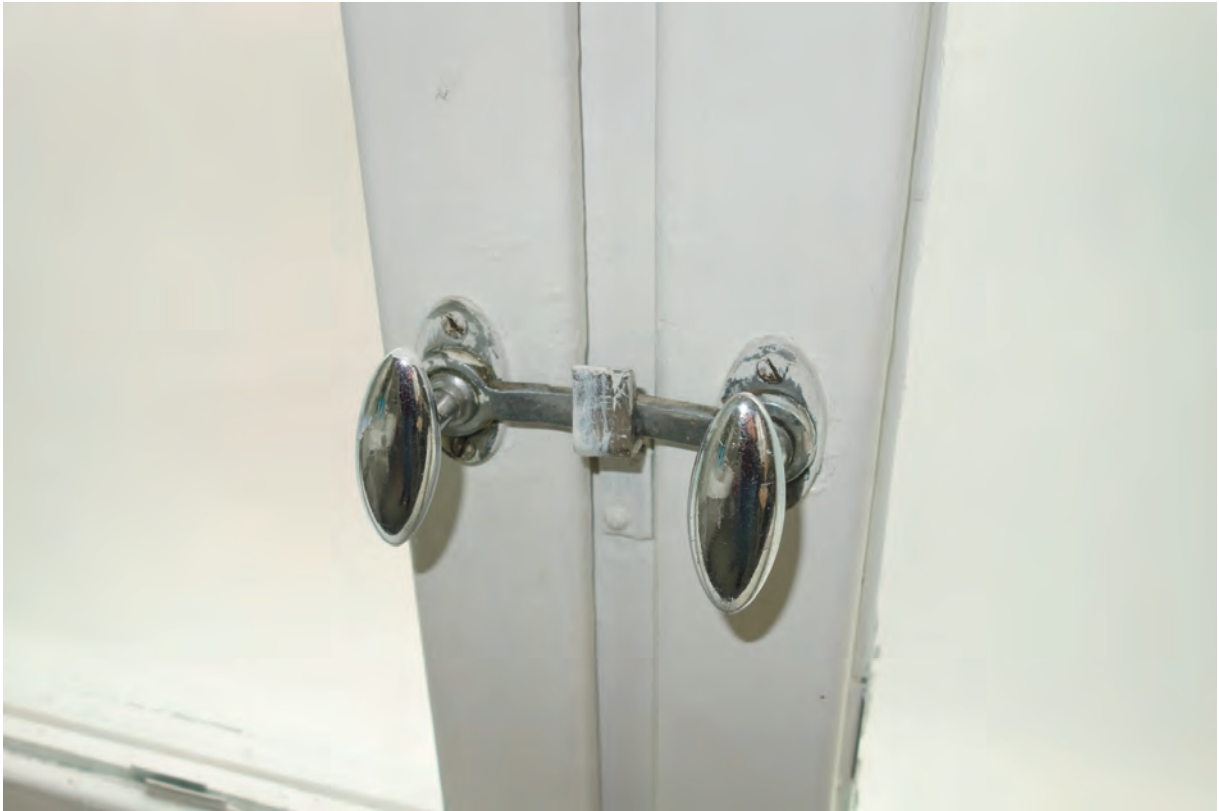
Invändiga fönstervred i inåtgående fönster. Dessa byttes av allt att döma under renoveringen 1932.

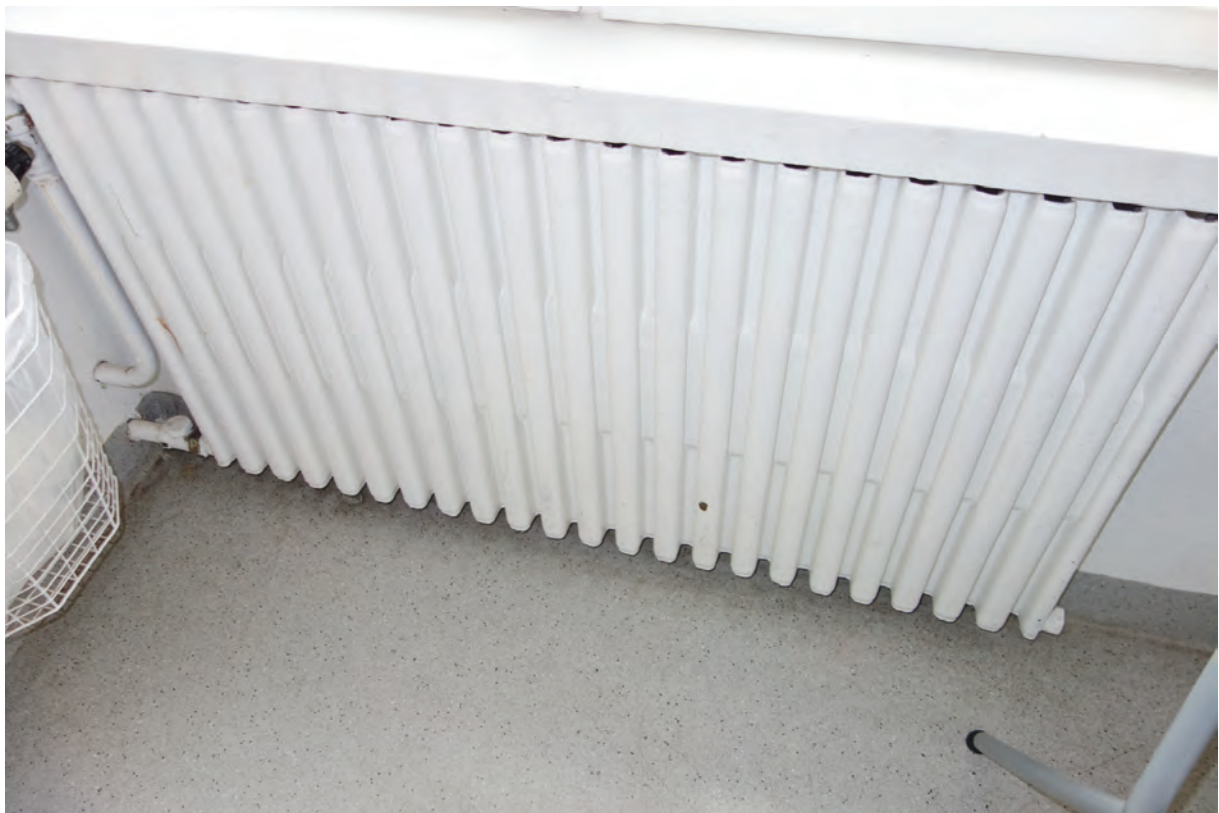
Elementinstallationer finns bevarade i stora delar av byggnaden, dessa är troligen från 1900-talets mitt.

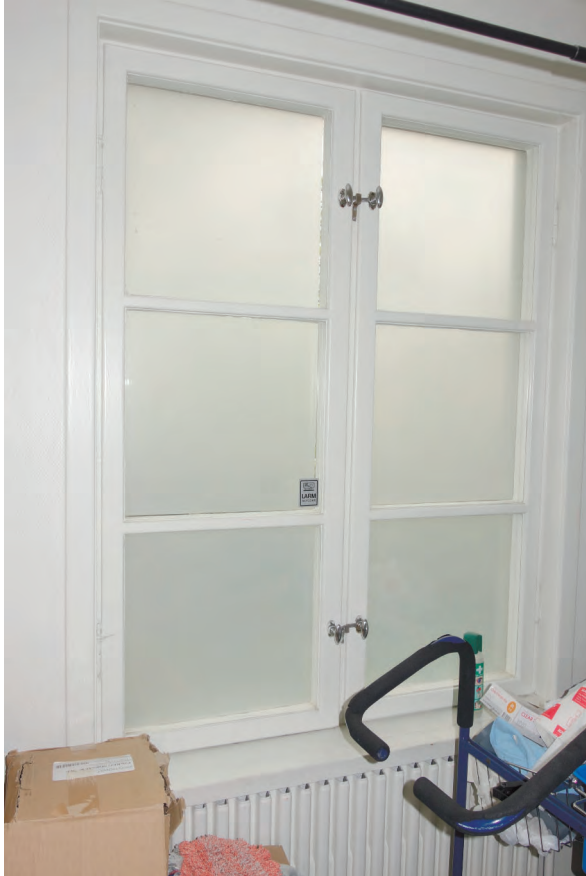
Fönster invändigt i byggnaden. Dessa är inåtgående med beslag från tidigt 1900-tal.
